# 深圳市国际彩印有限公司迁改建项目环 境保护废气工程验收监测报告表

建设单位：深圳市国际彩印有限公司  
编制单位：深圳市国际彩印有限公司

2024年4月

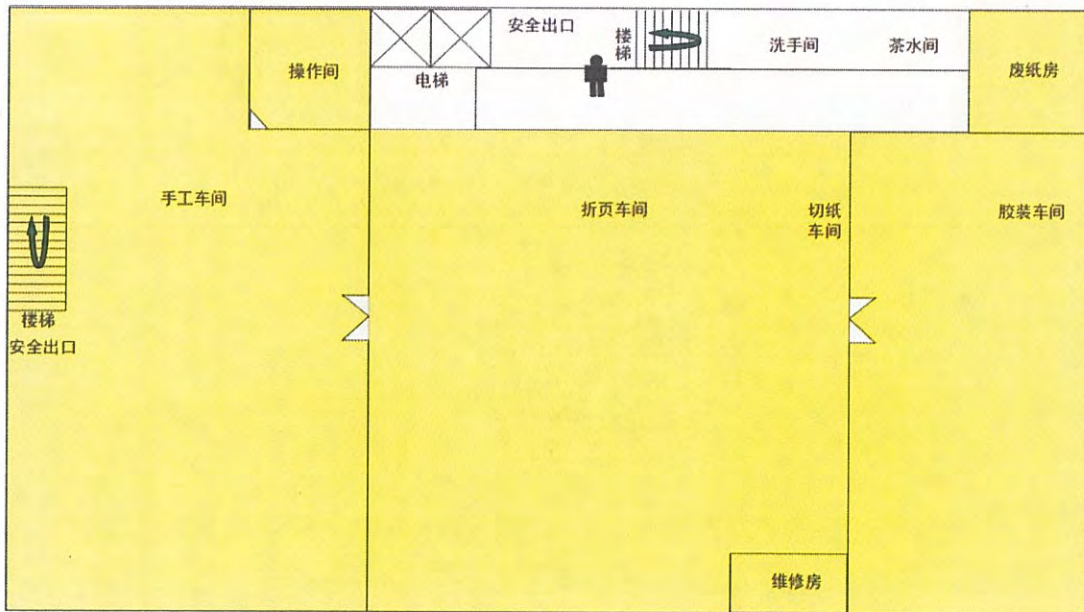
图 2-2 项目车间平面布局图

**平面布置及周边环境状况：**项目位于深圳市龙华区大浪街道同胜社区机荷高速公路南侧天库包装厂区厂房 A1-4 层、B 栋一层，项目所在建筑总共为 4 层，建筑物高度约为 16m。项目所在建筑东面为工业厂房；南面为同胜工业园路；西面为华辉路；北面为林地。项目车间平面布置图见附图 2-2~2-3。

备注①：项目在实际建设过程中车间平面布局进行相应调整，具体情况详见附图

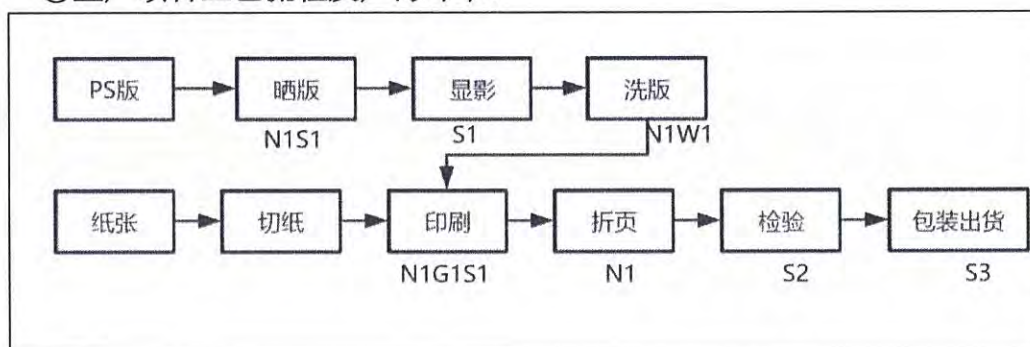
图 2-5 项目生产工艺流程及产排污节点图

#### 主要工艺流程简述：

第一步：将外购的 PS 版通过曝光将图像文字晒制在印版上,曝光后 PS 版进行显影、清水清洗，晒干待用；

第二步：将外购的纸张通过切纸机切至所需尺寸，然后通过印刷机将印制好的图像文字转移到承印的纸张上；

第三步：通过折页机进行折页加工；

第四步：检验合格后进行包装出货。

注：项目印刷机的墨辊、墨斗用有机溶剂擦拭，不用水清洗。
